AVALIAÇÃO DA COLMATAÇÃO APÓS 15 ANOS DE OPERAÇÃO DE UM SISTEMA HÍBRIDO DE WETLAND CONSTRUÍDO

ASSESSMENT OF INITIAL CLOGGING IN A CONSTRUCTED WETLAND HYBRID SYSTEM AFTER 15 YEARS OF OPERATION

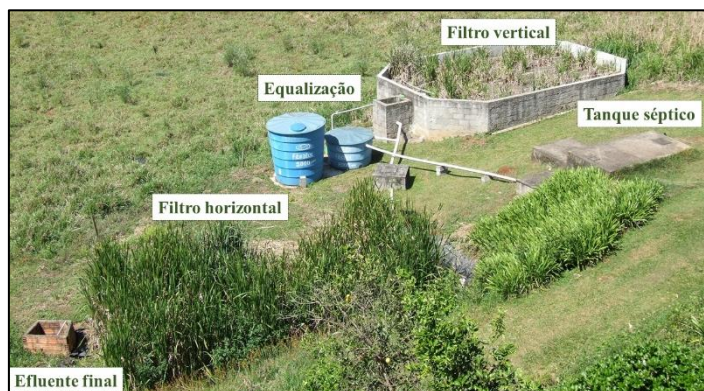
Figura 1 – Estação de tratamento de efluentes do CETREVI.

Na Figura 1, pode-se visualizar a disposição física da ETE, a qual é composta por um tanque séptico (TS), um reservatório de equalização (EQ), um *wetland* construído de fluxo vertical (WV), plantado com as espécies *Taboa* (*Typha* spp.) e *Junco* (*Juncos* spp.), e um *wetland* construído de fluxo horizontal (WH). O efluente final é infiltrado no solo.

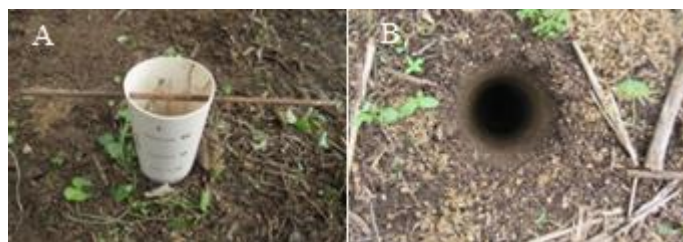
Figura 2 – Coletor cravado no leito (a) e leito após a retirada do coletor (b).

A caracterização do grau de colmatção no sistema foi realizada através de coletas no leito do *wetland* [10-11]. As amostras do leito foram coletadas a uma profundidade entre 0 e 20 cm e entre 20 e 35 cm, conforme a Figura 2.

Na Figura 3, é possível perceber que, após a retirada do coletor, houve uma estabilidade do material filtrante; estabilidade essa que evidencia a presença de grandes quantidades de sólidos de colmatção. Esse comportamento de "cimentação" é ocasionado pela coesão do substrato [10-15]. Ademais, vale ressaltar que a colmatção do meio poroso está associada a fatores tais como a quantidade de sólidos intersticiais, as características
